VKM 22380 / VKM 22385

Műszaki adatlap R6 - 2009

SOFIM Motor: Beépítési javaslatok

Hogyan előzzük meg a helytelen nyomték alkalmazását és az egyéb hibák elkövetését a beszerelés során

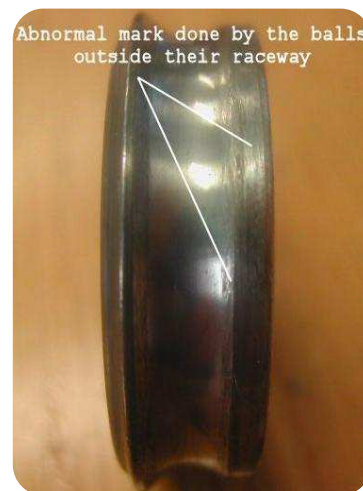
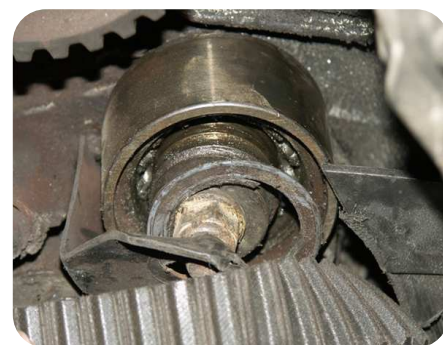
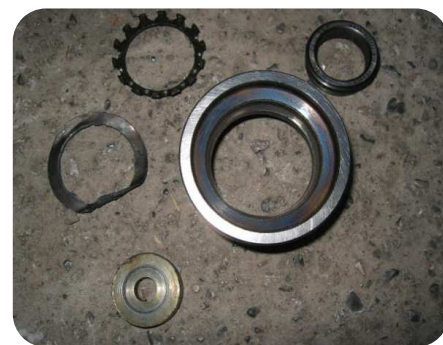
Kockázat:

- A csapágyra a felszerelés során gyakorolt túlzott erő helytelen beállítást, esetlegesen a csapágy megrogyását okozhatja.
- A rosszul pozícionált vagy szennyezett tengelyre felhelyezett csapágy idő előtt meghibásodhat.

- A nem megfelelő szíjfeszesség befolyásolhatja a csapágy teljesítményét. Túl laza szíj esetén fennáll a szíj ugrálásának veszélye. Túl feszes szíj a csapágy idő előtti meghibásodásához, és végső soron magának a szíjnak a tönkremeneteléhez vezethet. Mindkét helyzet növeli annak a lehetőségét, hogy a dugattyúk összeérjenek a szelepekkel.

- Helytelen meghúzási nyomaték

- A motor vibrációja és a szíj okozta terhelés a csavarok/csavaranyák teljes kicsavarodásához vezethetnek. Ez végül a belső gyűrű szétesését és így csapágyhibát okoz.
- Ebben az esetben a tömítés kifordul a csapágyból, és a golyókosár a golyókkal együtt kiesik.

- Mindig a járműgyártó által megadott meghúzási nyomatékot alkalmazzák – ez határozza meg a csapágy előfeszítését!

- Mindig gondosan tisztítsák meg és állítsák be a csapágyat

- A szíjat megfelelően feszítsék meg
