MŰSZAKI INFORMÁCIÓ

TÁRGY: VKM 16000 & VKM 16001 (a VKMA 06000, 06010, 06001 készletek tartalmazzák)

ALKALMAZÁSOK: RENAULT CLIO/EXPRESS/EXTRA/RAPID/KANGOO/MEGANE/R19 /TWINGO/THALIA

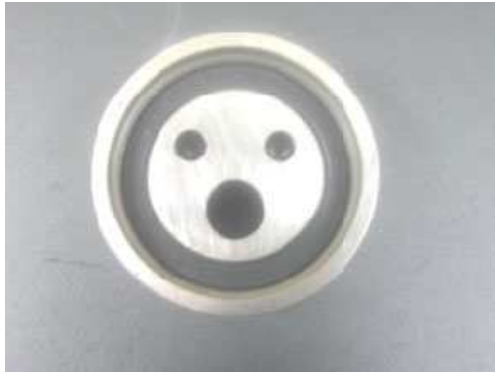
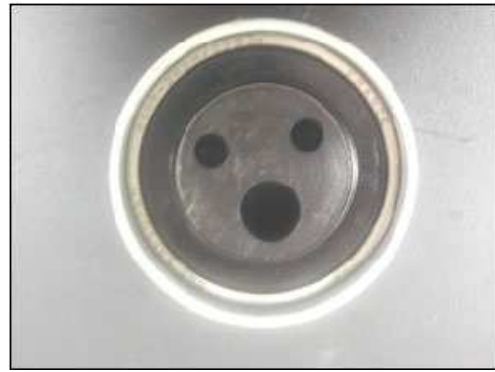
A szállítástól és a rendelkezésigétől függően mindkét kivitel megtalálható az SKF készletekben
