## MŰSZAKI INFORMÁCIÓ

**TÁRGY:** VKM 16000 & VKM 16001 (a VKMA 06000, 06010, 06001 készletek tartalmazzák)

**ALKALMAZÁSOK:** RENAULT CLIO/EXPRESS/EXTRA/RAPID/KANGOO/MEGANE/R19 /TWINGO/THALIA

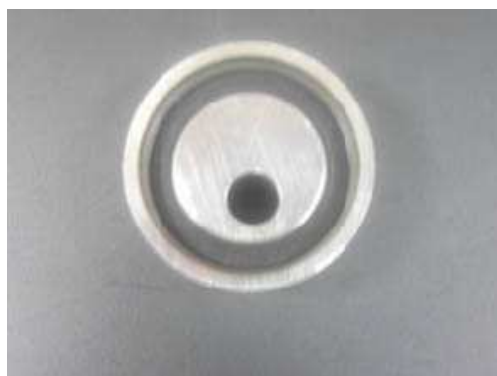
Járműgyártói (OES) alkatrész - (RENAULT 77 00 736 085)

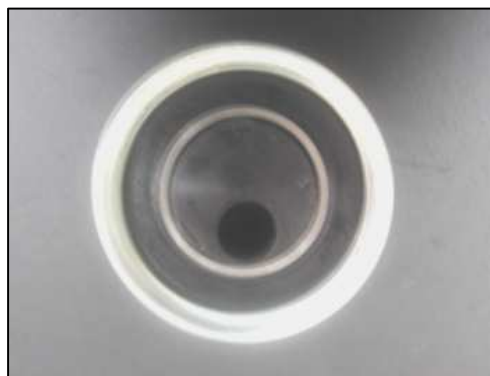
SKF gyártmány (RENAULT 77 00 736 085-vel megegyezik)

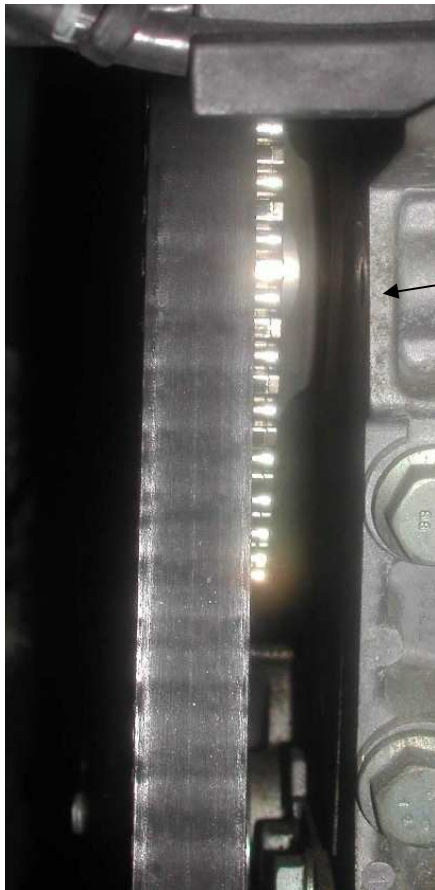
Motor-  
blokk

A járműgyártó (OE) által felszerelt szíjfeszítő és szíj a szíjtárcsa bal oldala felé kúszik  
Szíj nem központos

Az SKF & a járműgyártói (OE) felszerelési útmutatóban lévőket kell követni, a VKMA készletek tartalmazzák ezt az útmutatót.

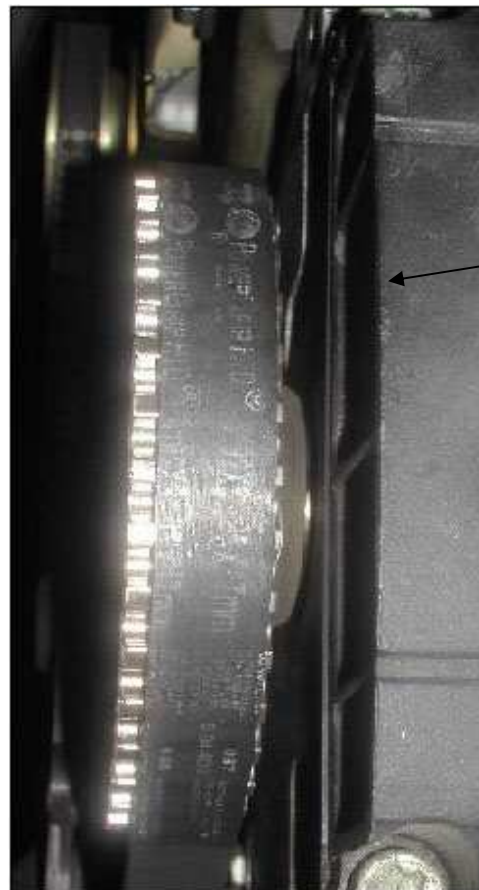
Motor-  
blokk

Az SKF által felszerelt szíjfeszítő és szíj a szíjtárcsa jobb oldala felé kúszik  
Szíj nem központos

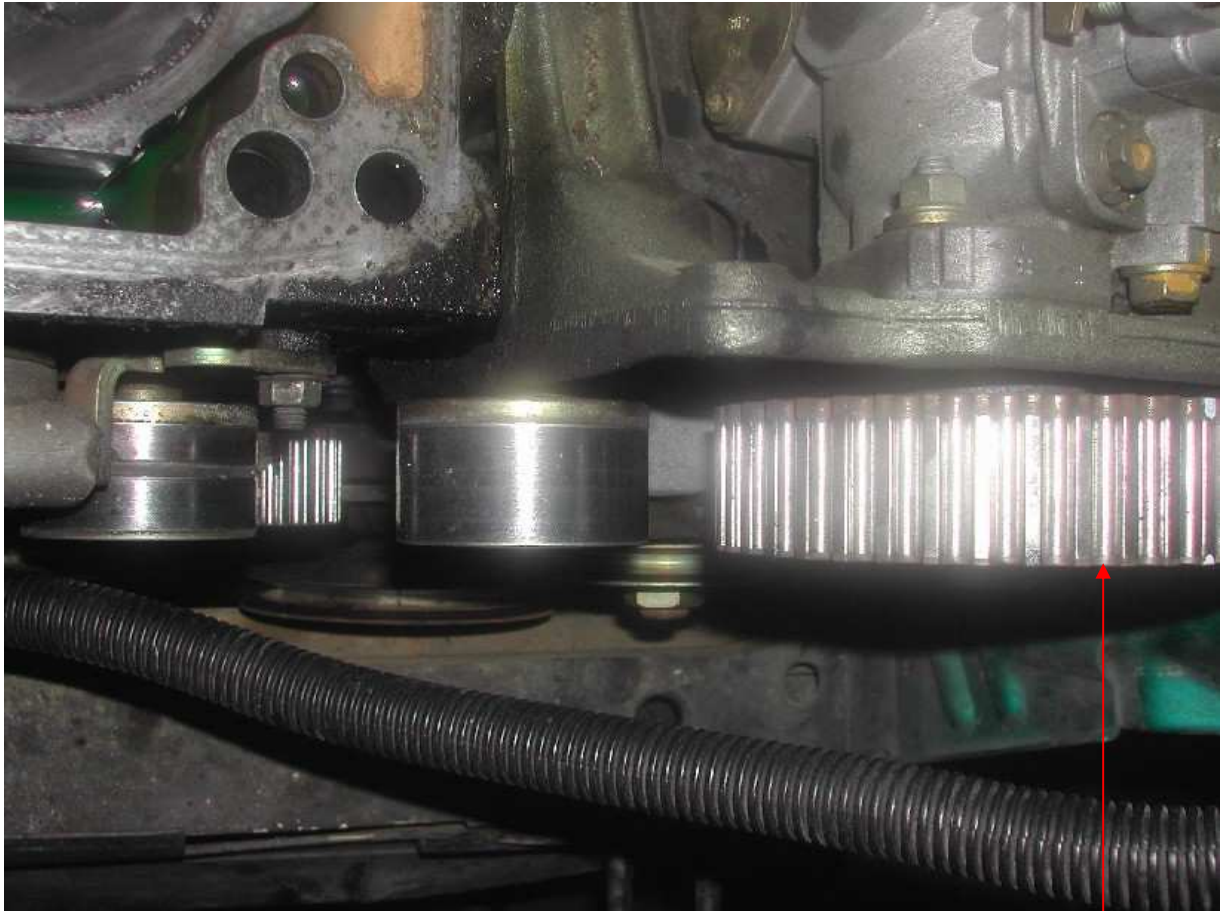
Hasonló szíjviselkedés (OE felszerelésű alkatrész) egy másik Renault motoron (J8S).

Szík eltolódása a középvoalától
