VKM 22380 / VKM 22385

Műszaki adatlap R6 - 2009

SOFIM Motor: Beépítési javaslatok

Hogyan előzzük meg a helytelen nyomték alkalmazását és az egyéb hibák elkövetését a beszerelés során

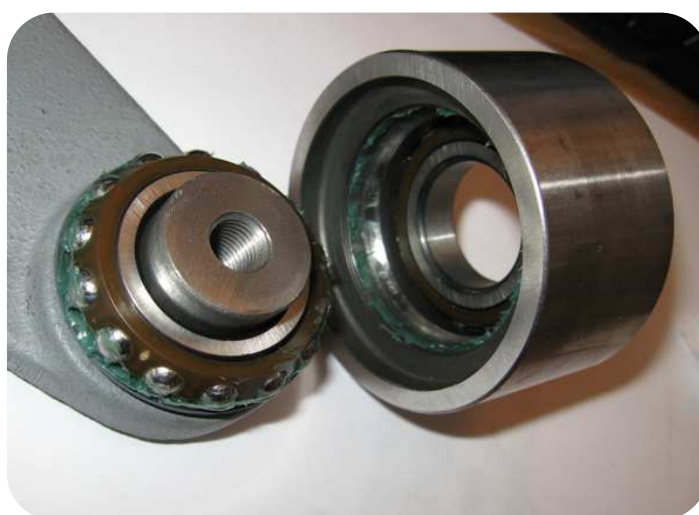
JÁRMŰGYÁRTÓ	MODELL	SOFIM MOTOR	VKM 22380 alábbi készletekben	VKM 22385 alábbi készletekben
CITROEN	Jumper/Relay	2.8 HDI	VKMA 02381	VKMA 02381
PEUGEOT	Boxer	2.8 HDI	VKMA 02383	VKMA 02382
FIAT	Ducato	2.5 D, 2.5 TD, 2.8 JTD	VKMA 02983	VKMA 02383
RENAULT	Master, Trafic	2.5 D, 2.5 TD, 2.8 DTI		VKMA 02384
OPEL/ VAUXHALL	Arena, Movano	2.5 D		VKMA 02386 VKMA 02983 VKMA 02984 VKMA 02986

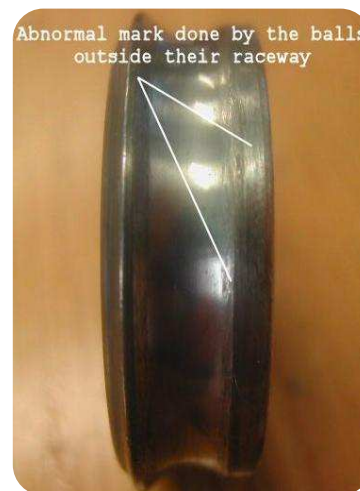
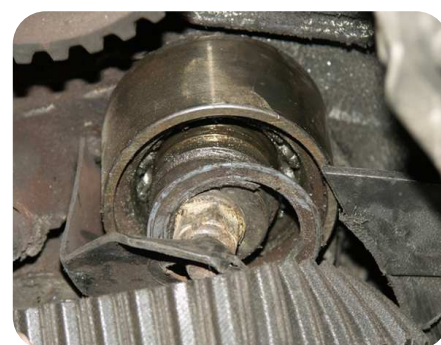
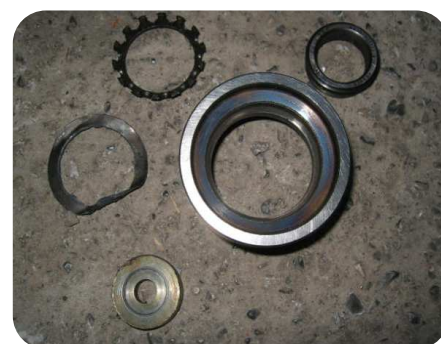
- Helytelen meghúzási nyomaték

Kockázat:

- A motor vibrációja és a szíj okozta terhelés a csavarok/csavaranyák teljes kicsavarodásához vezethetnek. Ez végül a belső gyűrű szétesését és így csapágyhibát okoz.
- Ebben az esetben a tömítés kifordul a csapágyból, és a golyókosár a golyókkal együtt kiesik.

- Mindig a járműgyártó által megadott meghúzási nyomatékot alkalmazzák – ez határozza meg a csapágy előfeszítését!

- Mindig gondosan tisztítsák meg és állítsák be a csapágyat
