VKM 31012

Műszaki adatlap - 2010. április

AUDI A3, SEAT Cordoba, Ibiza III, Leon, Toledo II, SKODA Octavia, VW Bora, Caddy II, Golf IV, új Bogár, Polo

BESZERELÉSI JAVASLATOK

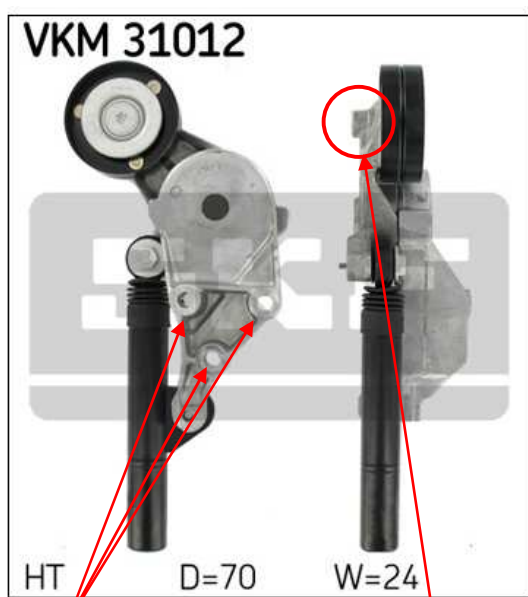
1. sz. ábra

Csavarok

Csavaranya

- 1) Lazítsa ki a multi-V szíjat úgy, hogy egy szerszámmal a VKM 31012 szíjfeszítő hátuljánál lévő csavaranyát elforgatja (lásd az 1. sz. ábrát). Ezután távolítsa el a szíjat a rendszerről. Csavarja ki a 3 rögzítőcsavart és vegye ki a szíjfeszítőt.
- 2) Tegye be az új szíjfeszítőt, ügyelve arra, hogy az összes rögzítő csavart a jármű gyártójának utasításai szerint húzzon meg, még a feszítő meglazítása előtt. MINDIG új szíjat használjon, soha ne tegye vissza a régit!
