MŰSZAKI INFORMÁCIÓ

TÁRGY: VKM 11130, VKMA 01130, VKMA 01131 és VKMA 01251

ALKALMAZÁSOK: VAG 1.9 TDI motorok (modellév: 1996. - 2005.)

SPECIÁLIS TERMÉKINFORMÁCIÓ - VKM 11130

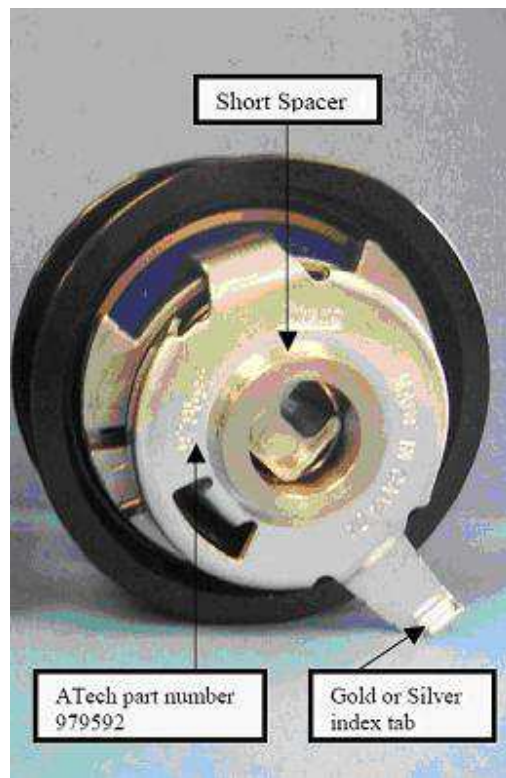
VAG cikkszám 038 109 243 N

Hátoldali jellegzetességek:

Arany vagy ezüst tájolófül és alaplemez

Cikkszám 979592

Vékonyabb (2,4 mm) hátsó távtartó

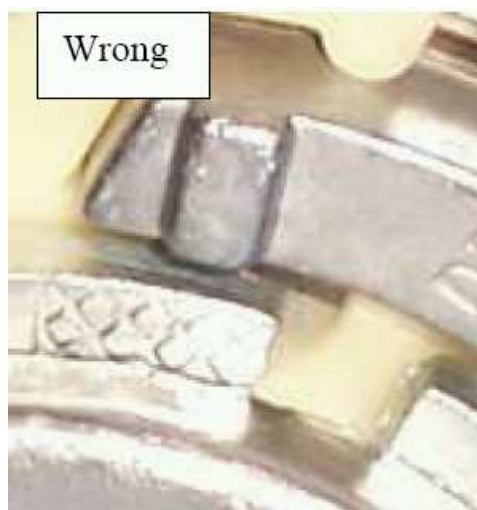
Hibás

Szíjfeszítő mutatója és kopásjelző relatív helyzete

Ismételten állítsa be a szíjfeszítőt és kétszer forgassa át a motort felső holtpontra helyzetbe az óramutató járásával egyezően, majd a felszerelés folytatása előtt ismétellen ellenőrizze. Ne állítsa a mutatót a keresztbordázott részhez (lásd az alábbi képeket).
