# VKM 15216 - VKPC 85624

Műszaki adatlap – 2012. március

CHEVROLET, DAEWOO, OPEL, SAAB, VAUXHALL

Szerelési útmutató

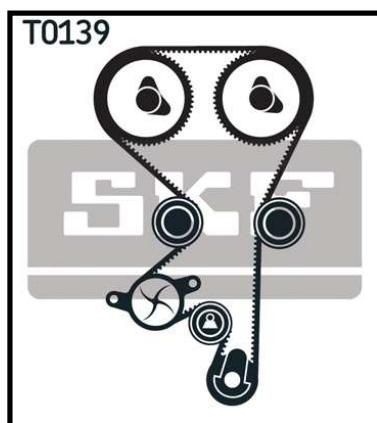
A VKM 15216-os feszítő megfelelő rögzítése egy kritikus pontja a szerelésnek. A dobozban található szerelési útmutató követendő a szerelés folyamán (az érintett szettek ezen kiadvány utolsó oldalán található).

A feszítő csavarjának (a feszítővel együtt a dobozban) meghúzási nyomatékát szigorúan be kell tartani – amennyiben a szerelési útmutató nem megfelelően van alkalmazva a gyakorlatban a feszítő hátlemeze, a csavar illetve a vízpumpa sérülhet, szélsőséges esetben el is törhet.

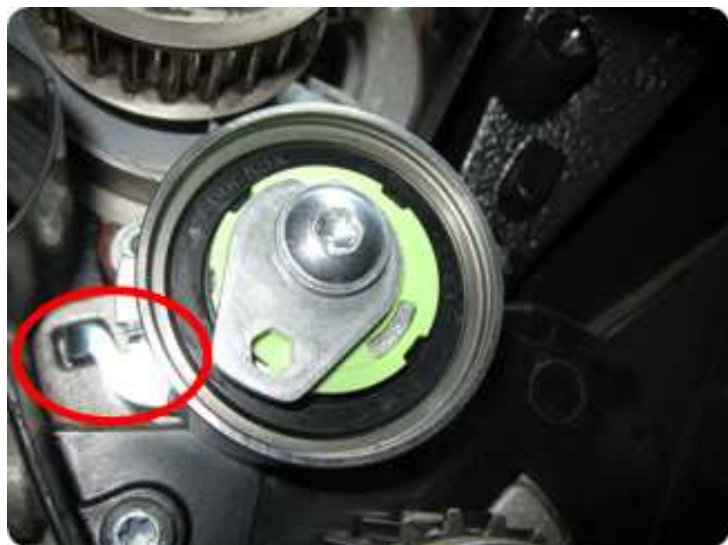
1. sz. kép

1. Ellenőrizze a vízpumpa helyes orientációját. A vízpumpa házán lévő jelölésnek a motorblokkon lévő jelöléssel kell egy vonalban lennie.
2. A VKM 15216 feszítő szerelésekor ellenőrizze, hogy a pozicionáló tűske kellően beakadt a motor blokk hasítékba (lásd 1. sz. kép)
3. Előzetes beállítás: A mutatót állítsa a feszítő hátlapjának jobb kéz felé eső széléhez.

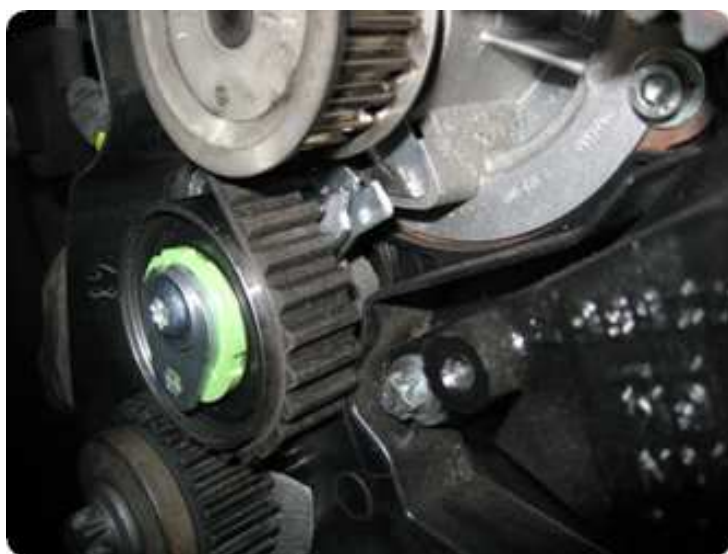
2. sz. kép

4. Fordítsa a beállítót óra járásának megfelelően, hogy beállítsa a mutató az "ÚJ" rovátkához / jelöléshez a feszítő görgő hátlapján (lásd 2. sz. Kép)
5. Húzza meg a feszítő csavarját a megfelelő nyomatékkal (ez gyártótól függ lásd meghúzási nyomaték táblázat)
6. Forgassa át a motort ismét két teljes főtengeley fordulatot.
7. Ellenőrizze, a feszítő beállítást – ha jelölők nem állnak megfelelően, kezdje újra a beállítási folyamatot

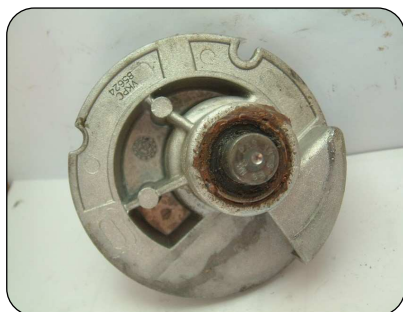
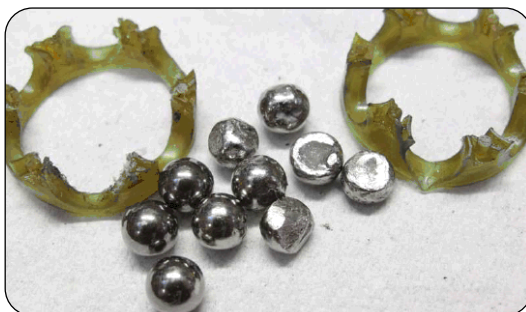
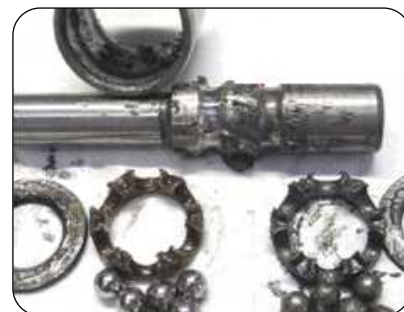
Példák a sérült vízpumpára:

- A vízpumpa szíjtárcsájának tönkremenetele.

- A vezérlés feszítőgörgője túl lett feszítve
- A feszítő görgő szakszerűtlen szerelése

**Megjegyzés:** A mutató **NEM** haladhat túl a feszítő hátlap jobb szélén. Rögzítse a feszítőt ebben a pozícióban és forgassa át a motort kétszer.
