# VKM 15216 - VKPC 85624

Műszaki adatlap – 2012. március

CHEVROLET, DAEWOO, OPEL, SAAB, VAUXHALL

Szerelési útmutató

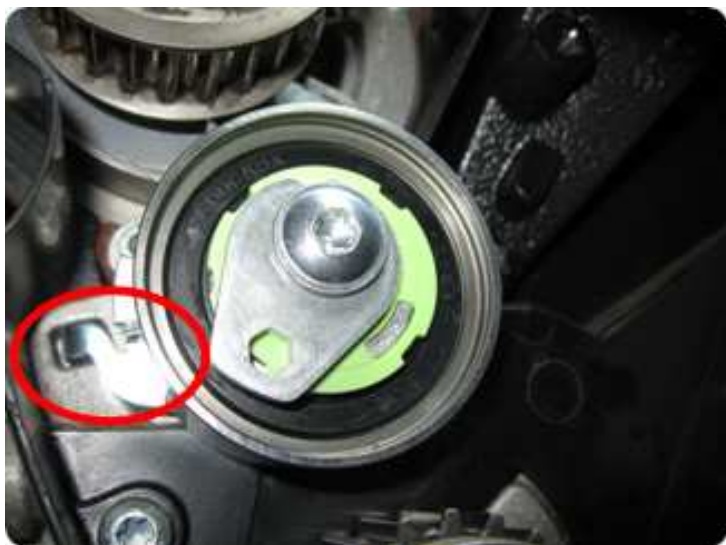
1. sz. kép

1. Ellenőrizze a vízpumpa helyes orientációját. A vízpumpa házán lévő jelölésnek a motorblokkon lévő jelöléssel kell egy vonalban lennie.
2. A VKM 15216 feszítő szerelésekor ellenőrizze, hogy a pozicionáló tűske kellően beakadt a motor blokk hasítékba (lásd 1. sz. kép)
3. Előzetes beállítás: A mutatót állítsa a feszítő hátlapjának jobb kéz felé eső széléhez.

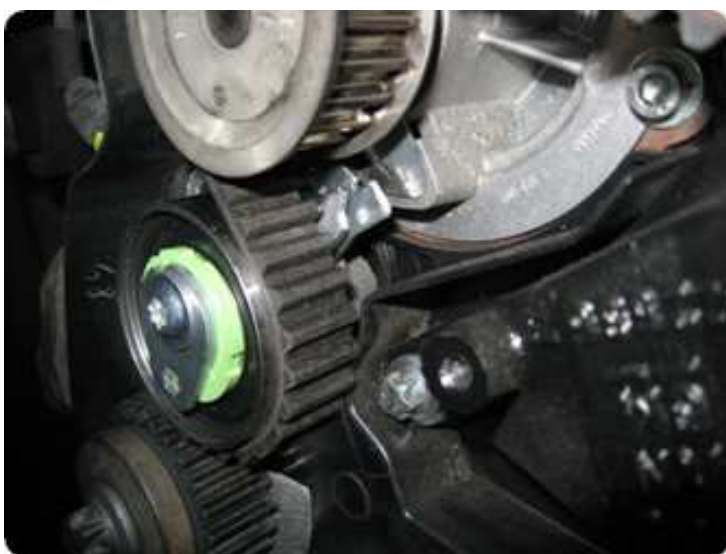
2. sz. kép

4. Fordítsa a beállítót óra járásának megfelelően, hogy beállítsa a mutató az "ÚJ" rovátkához / jelöléshez a feszítő görgő hátlapján (lásd 2. sz. Kép)
5. Húzza meg a feszítő csavarját a megfelelő nyomatékkal (ez gyártótól függ lásd meghúzási nyomaték táblázat)
6. Forgassa át a motort ismét két teljes főtengeley fordulatot.
7. Ellenőrizze, a feszítő beállítást – ha jelölők nem állnak megfelelően, kezdje újra a beállítási folyamatot

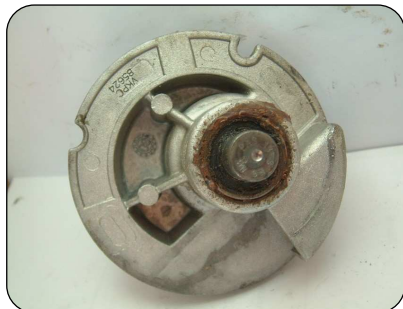
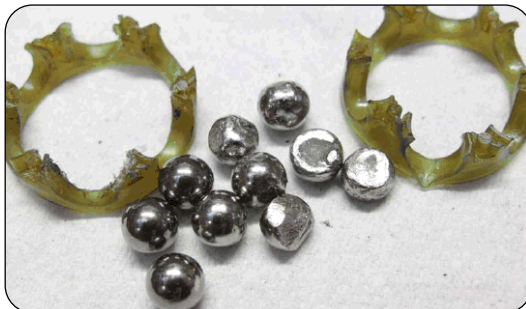
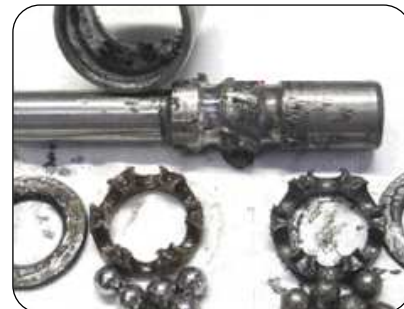
Példák a sérült vízpumpára:

- A vízpumpa szíjtárcsájának tönkremenetele.

- A vezérlés feszítőgörgője túl lett feszítve
- A feszítő görgő szakszerűtlen szerelése
