## MŰSZAKI INFORMÁCIÓ

**SZERZŐ:** Christophe DAUBIGNARD  
**TÁRGY:** VKM 11114 és VKMA/C 01114  
**ALKALMAZÁSOK:** VAG 1.4 16V motorok

SPECIÁLIS TERMÉKINFORMÁCIÓ - VKM 11114 és VKMA/C 01114

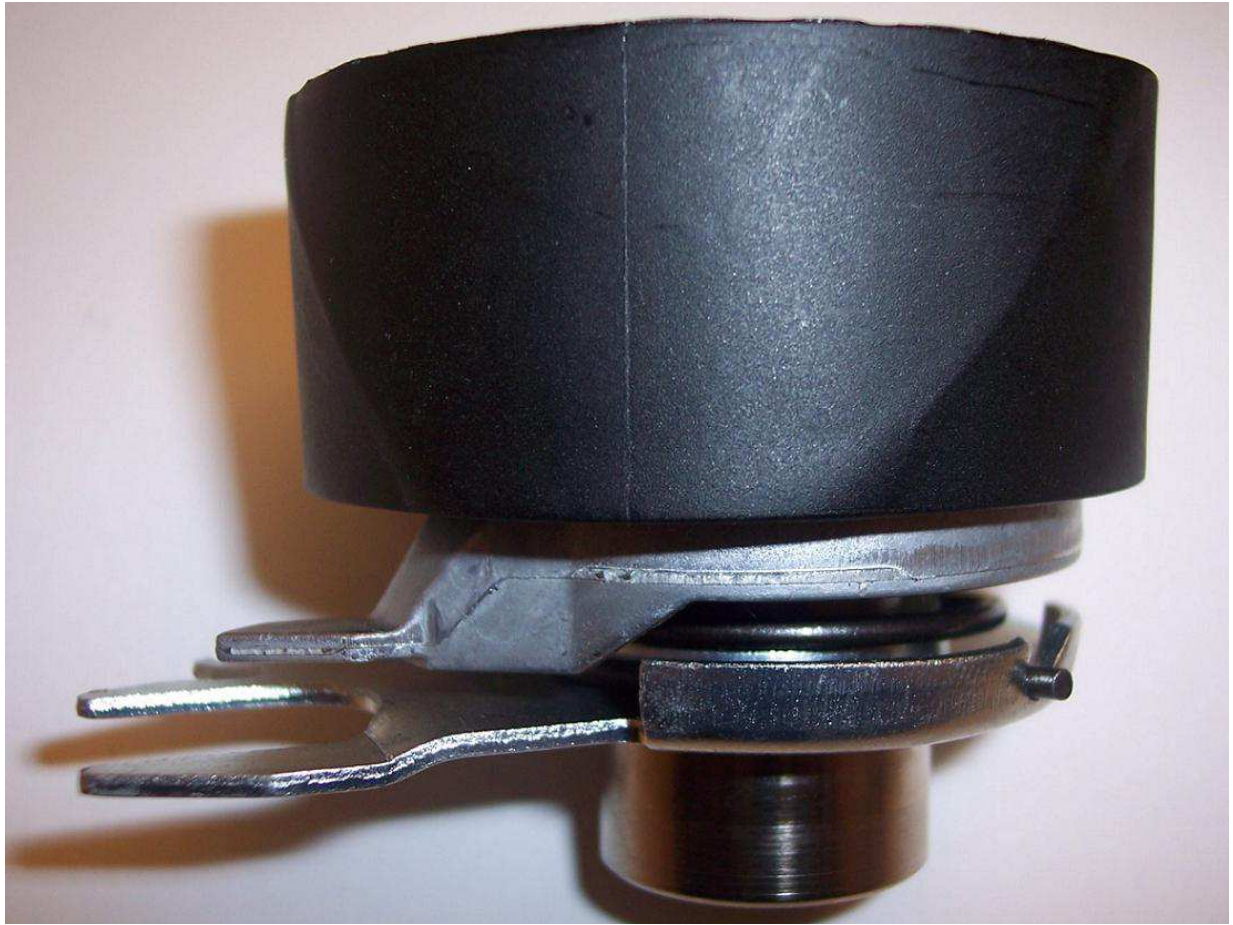
Kérdéseket kaptunk a VKM 11114-vel kapcsolatosan. Valóban meglepő a doboz kinyitásakor hogy egy olyan szíjfeszítőt találunk benne, amelynek a műanyag görgője nem egészen kör alakú.

A műanyag görgő speciális kialakítású.
