# VKM 31012 – VKMA 31014

Műszaki adatlap – 2012. január

AUDI, SEAT, SKODA, VW

Beszereleési javaslatok

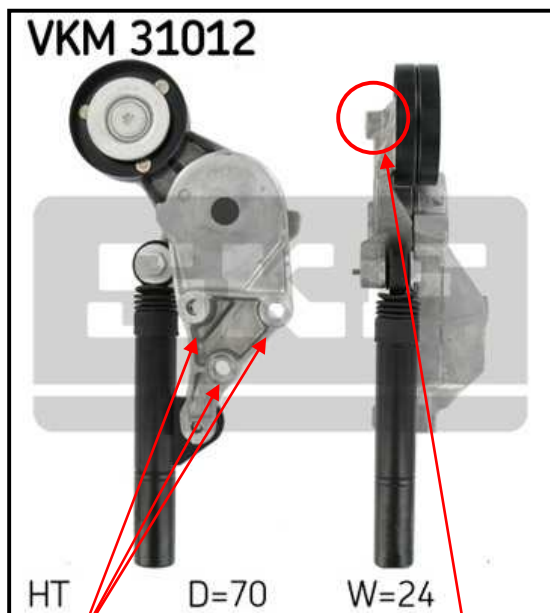
Csavar

Anyá

- 1) Lazítsa ki a multi-V szíjat úgy, hogy egy számmal a VKM 31012 szíjfeszítő hátuljánál lévő csavaranyát elforgatja (lásd az 1. sz. ábrát). Ezután távolítsa el a szíjat a rendszerről. Csavarja ki a 3 rögzítőcsavart és vegye ki a szíjfeszítőt.
- 2) Tegye be az új szíjfeszítőt, ügyelve arra, hogy az összes rögzítő csavart a jármű gyártójának utasításai szerint húzzon meg, még a feszítő meglazítása előtt. **Mindig új** szíjat használjon, soha ne tegye vissza a régit!

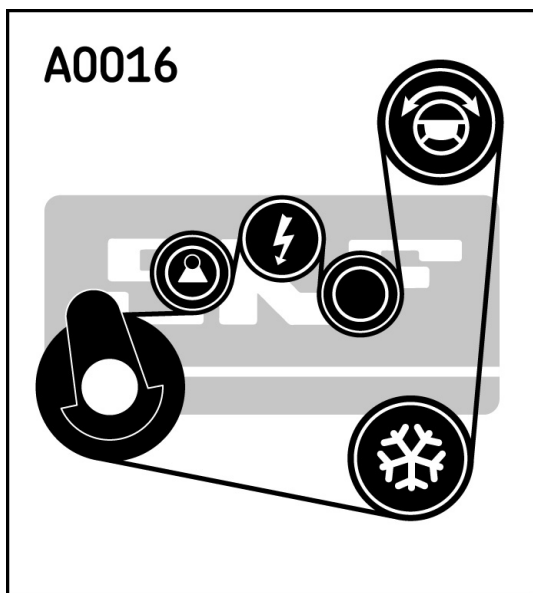
### Alkatrész

VKM 03100

VKM 03101

Feszítő csavarjai

Vezetőgörgő csavarja

### Meghúzási nyomaték

80 Nm

25 Nm
