VKM 31012 – VKMA 31014

Műszaki adatlap – 2012. január

AUDI, SEAT, SKODA, VW

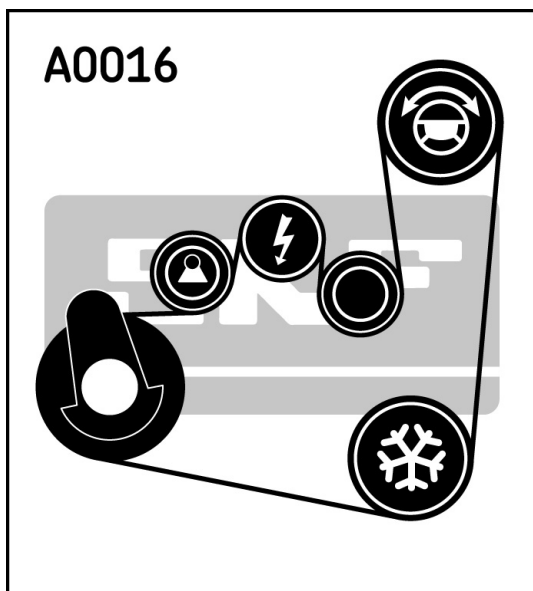
Alkatrész

Feszítő csavarjai

Vezetőgörgő csavarja

Meghúzási nyomaték

80 Nm

25 Nm
